## ဟန်လင်းမြို့ဟောင်း

ဦးမြင့်အောင်

( သုတေသနဝန်ထောက်၊ ရှေးဟောင်းသုတေသနဌာနမှ၊ မန္တလေး )

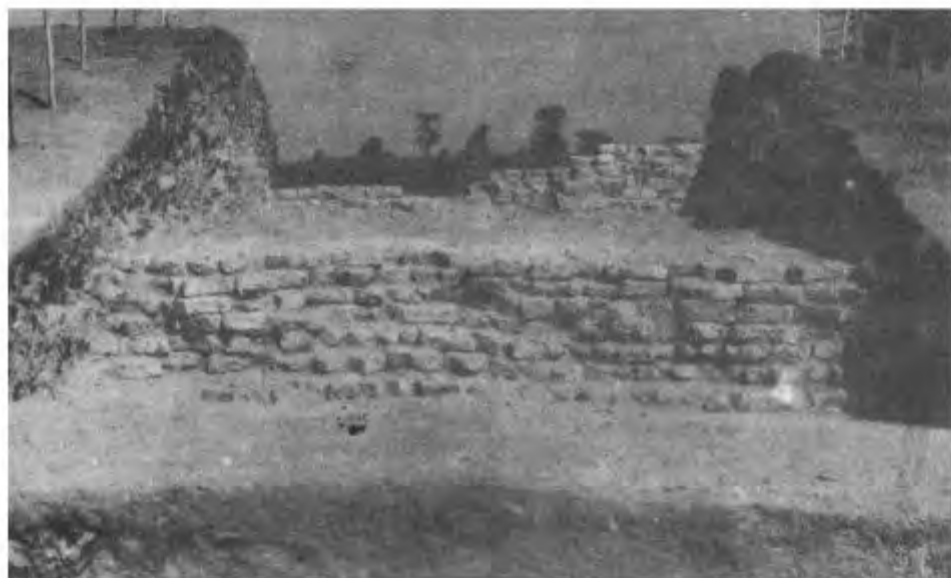
ဇာတ်ပုံ ၀။ ။ အမှတ် ၄ ကုန်းရှိ တောင်ဘက်မြို့ရိုး၏ တောင်ဘက်မြင်ခင်း

အထက်ပါအတိုင်း တူးဖော်လိုက်သဖြင့် ပေါ်ပေါက်လာသော မြို့ရိုးသည် ၄၂၉ ပေ ၆ လက်မရှိ၏။ မြို့ရိုးတွင် အုတ်သားသက်သက်အထူ ၅ ပေ ၇ လက်မရှိကြောင်းကို တောင်ဘက်မျက်နှာပြင်၌လည်းကောင်း၊ ၉ ပေ ၃ လက်မရှိကြောင်းကို မြောက်ဘက်မျက်နှာပြင်၌လည်းကောင်း တွေ့ရသည်။ တောင်ဘက်မျက်နှာ ပြင်တွင် အုတ်လွှားရေ ၂၂ လွှားနှင့် မြောက်ဘက်မျက်နှာပြင်တွင် အုတ်လွှားရေ ၃၅ လွှား အသီးသီးရှိ ကြကြောင်း တွေ့ရပေသည်။( ဓာတ်ပုံ ၁ ရှု )

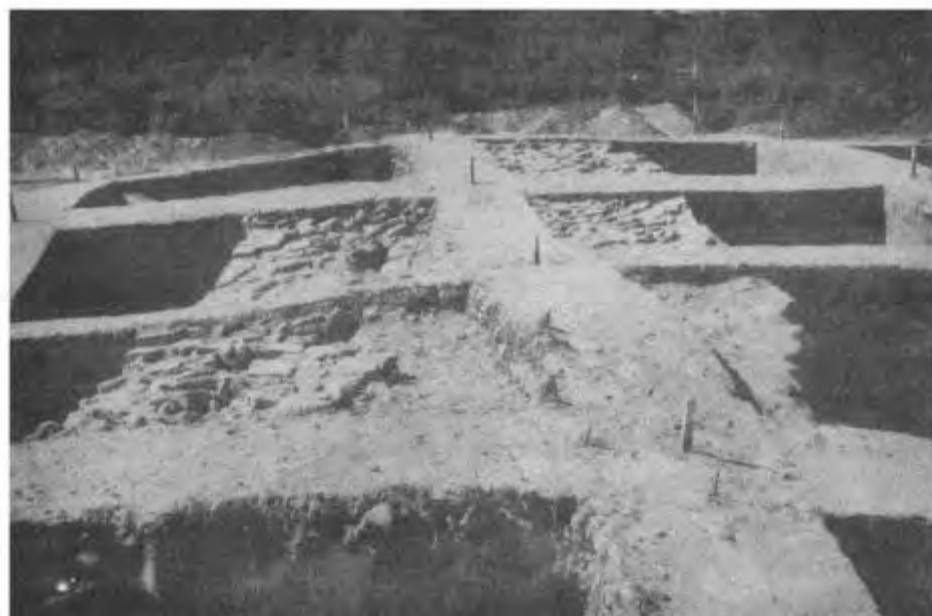
အလားတူ တွေးဆနိုင်သော အခြေအနေများကို အနောက်ဘက် အတွင်းချိုးဖျက်ရိုးနှင့် မြို့ရိုးအုတ် တံတိုင်းတို့တွင်လည်း တွေ့ရပေသည်။ အနောက်ဘက် အတွင်းချိုးဖျက်ရိုးနှင့် ဖိပေ ၁၀ လက်မ ခွာ၍ ဆောက်လုပ်ထားသော လှေခါးထစ်ပါရှိသည့် လှေခါးမှာ မြို့ရိုးအထက်သို့ တက်ရောက်ရန်ဖြစ်ကြောင်း အကဲခတ်နိုင်ပါသည်။

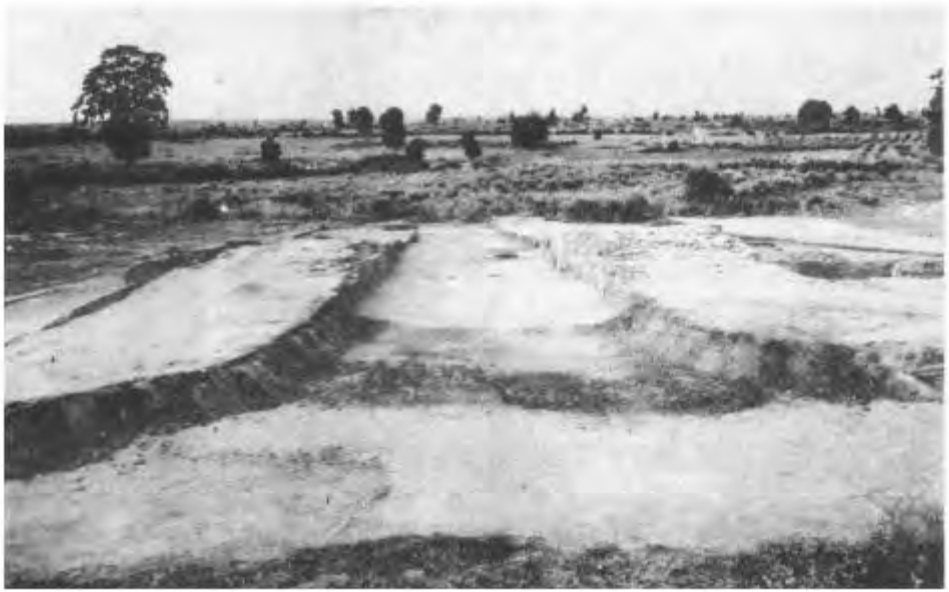
ဇာတ်ပုံ ၃။ ။ ကုန်းအမှတ် ၁၀ တောင်ဘက်မြင်စင်:

ဤကုန်းကို ရွေးချယ်တူးဖော်ရာတွင် အဓိကရည်ရွယ်ချက်မှာ မြို့ရိုးကိုဖြတ်သန်း၍ မြို့ပေါက်ဖောက်လုပ်ထားခြင်း ရှိမရှိ စူးစမ်းရန် ဖြစ်ပေသည်။ ရွေးမြို့ဟောင်းများကို တူးဖော်သုတေသန ပြုလုပ်ရာ၌ မြို့တည်ပုံစံနစ်၊ ကာကွယ်ရေးနှင့် ပြင်ပဆက်ဆံရေးသဘောများကို စောကြောလေ့လာရန်များစွာ လိုအပ်လှသည်နှင့်အညီ မြို့ရိုးပြအိုးများ တည်ဆောက်ပုံမျှကိုသာမက ပြင်ပဆက်ဆံရေးအတွက် အရေးကြီးသော မြို့ပေါက်နှင့် လမ်းပန်းဆက်သွယ်ရေးကိုပါ ဖော်ထုတ်ပေးရန်လိုအပ်လှပေသည်။ ထို့ကြောင့်လည်း အမှတ် (၁၀ ) ကုန်းကို ရွေးခဲ့ခြင်းဖြစ်သည်။ ( ဓာတ်ပုံ ၃ ရှ )

အထက်ပါ ရည်ရွယ်ချက်များအတိုင်း တူးဖော်ရာ မျှော်လင့်သကဲ့သို့ မြို့ဝင်ပေါက်ကြီးတစ်ခုကို တွေ့ရှိရပေသည်။ အဆိုပါ မြို့ဝင်ပေါက်ကြီးမှာ တောင်ဘက်မြို့ရိုးမှ အတွင်းသို့ ပြေပြေချိုးထားသည့် မြို့ဝင်ပေါက်ကြီးဖြစ်၍ မြို့ရိုးမှ အတွင်းချိုး လက်ရန်းအုတ်ရိုးကြီးများ၏ အလျားမှာ အရှေ့ဘက်တွင် ၂၅၂ ပေ၊ အနောက်ဘက်တွင် ၂၇၂ ပေအသီးသီးရှိကြသည်။ အရှေ့ဘက် အတွင်းချိုး အုတ်ရိုးတွင် အနံ ၁၄ ပေ၊ အများဆုံးအုတ်လွှားရေ ၁၄ လွှားသာ ရှိတော့ကြောင်း တွေ့ရ၍ အနောက်ဘက် အတွင်းချိုး အုတ်ရိုးတွင် အနံ ၁၆ ပေ ၉ လက်မ၊ အများဆုံးအုတ်လွှားရေ ၁၂ လွှားသာ ရှိတော့ကြောင်း တွေ့ရ သည်။ အုတ်ရိုးတစ်ခုနှင့်တစ်ခု ၁၇ ပေခွာ၍ ဆောက်လုပ်ထားသည်။ တစ်နည်းအားဖြင့်ဆိုလျှင် မြို့ပေါက် ၏အကျယ် ( ၀၁ ) မြို့ဝင်လမ်း၏ အကျယ်သည် ၁၇ ပေရှိသည်ဟုဆိုလိုသည်။

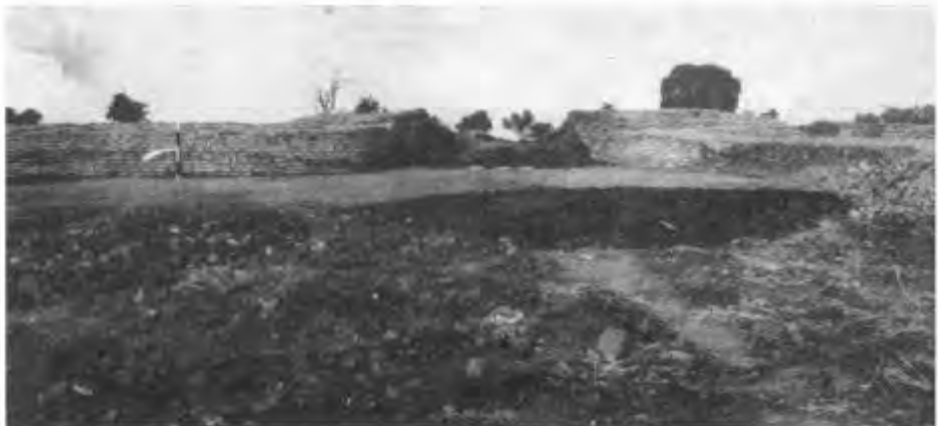
အတွင်းမျိုးအုတ်ရိုး နှစ်ခုရှိသည်အနက် တောင်ဘက်အတွင်းမျိုးအုတ်ရိုး၏ အဆုံးတွင်အနံ ၉ ပေ ရှိသော အုတ်ကြမ်းခင်းကြားလပ်ခံ၍ ကတုတ်တစ်ခုပြုလုပ်ထားကာ မြို့စောင့်စစ်သည်တော်များ ချထားကြောင်းနှင့် သစ်သားတံခါးများရှိကြောင်းကို သံဆံလည်များနှင့် မြေစိုက်ရေတည်ဖုံးအနားများကို တွေ့ရခြင်းဖြင့် သိရှိကြရသည်။

ယင်းကို တူးဖော်လိုက်သောအခါ အမှတ် (၁၀) ကုန်း မြို့ဝင်ပေါက်ကြီးကဲ့သို့ မြို့ဝင်ပေါက်ကြီးတစ်ခု ပေါ်ပေါက်လာသည်ကို တွေ့ရသည်။ မြို့ဝင်ပေါက် ဖောက်လုပ်ပုံစနစ်တွင် အမှတ်(၁၀) ကုန်း မြို့ဝင်ပေါက် နည်းတူဖြစ်၍ အတွင်းချိုးဖျက်ရိုးတို့၏ အလျားများမှာ မြောက်ဘက် အတွင်းချိုးဖျက်ရိုးသည် ၁၆၆ ပေ၊ တောင်ဘက်အတွင်းချိုးဖျက်ရိုးသည် ပေ ၂၂၀ အသီးသီးရှိကြသည်။ ယင်းတို့၏ အနံများမှာ မြောက် ဘက် အတွင်းချိုးဖျက်ရိုးသည် ၁၇ ပေဖြစ်၍၊ တောင်ဘက် အတွင်းချိုးဖျက်ရိုးသည်လည်း ၁၇ ပေပင် ဖြစ်သည်။ မြို့ဝင်လမ်း၏ အကျယ်မှာလည်း ၁၇ ပေပင် ဖြစ်၏ ( ဓာတ်ပုံ ၄ ရှု။ )။

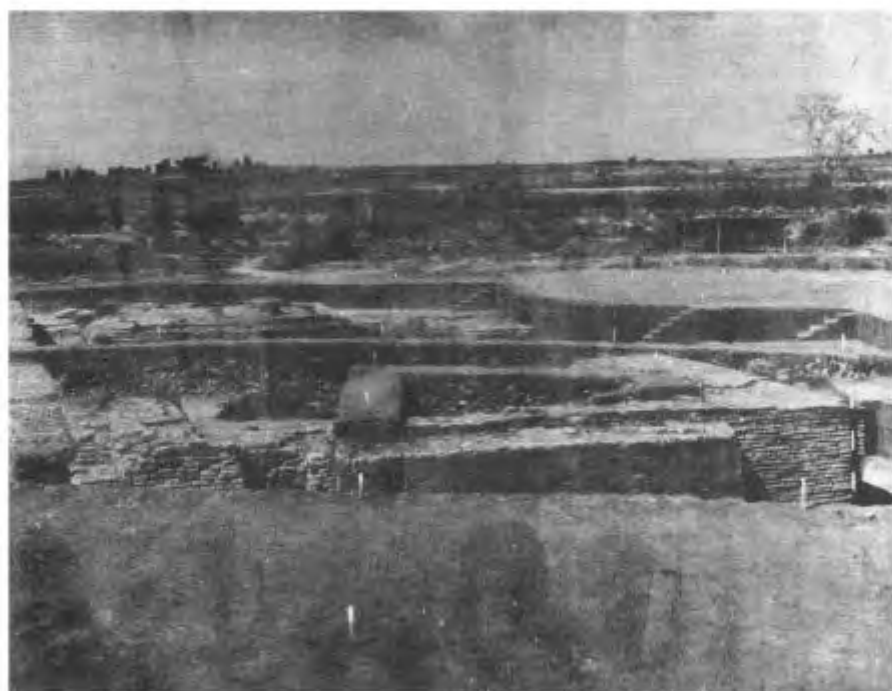
ဓာတ်ပုံ ၆၈။ နယုတ် ဥ ကျန်တည်ဆောက်ထားသောမြို့တော်များ (အစောဆုံးအနက်တွင်)

တူးဖော်လိုက်သောအခါ အလျားပေ ၁၂၀ အနံ ၃၈ ပေရှိ စတုရန်းအုတ်အဆောက်အအုံကြီးတစ်ခု၏ အခြေပိုင်းကို တွေ့ရှိရသည်။ အဆိုပါ အုတ်အဆောက်အအုံကြီး၏ နံရံများကို အပြင်ဘက် အထူးသဖြင့် အရှေ့ဘက်၊ တောင်ဘက် မြောက်ဘက်တို့မှ ကပ်လျက် မြေဖို့၍ ဖို့မြေ၏အထက်တွင် အုတ်တစ်လွှာစီ ထား၏။ အဆောက်အအုံကြီး၏အတွင်းတွင် လုံးပတ်ပျမ်းမျှ ၁ ပေမျှရှိသော မီးလောင်ထားသည့် သစ်သား တိုင် အခြေပိုင်း စုစုပေါင်း ၅၈ တိုင်ကို လေးတိုင်တစ်တန်းကျ တွေ့ရသည်။ ထို့အပြင် မတော်တဆတူး မိသော မီးသွေးနှင့် ပင်ကိုကပင် အနေအထားပျက်နေသော တိုင်နေရာများလည်းရှိပေသေးရာ ကနဦးက ဆိုပါမူ အဆောက်အအုံကြီးကို တိုင်စုစုပေါင်း ၈၄ လုံးဖြင့် တည်ဆောက်ခဲ့မည်ဖြစ်ကြောင်း ခန့်မှန်းရပါ သည်။ ဤအချက်ကိုထောက်၍ အဆောက်အအုံကြီး မီးသင့်လောင်ကျွမ်းခြင်းမခံရမီအခါက သစ်သားတိုင် လုံးကြီး များဖြင့် များစွာ ထည်ဝါခန့်ညားခဲ့မည်ကို တွေးတော ယူဆနိုင်ပေသည်။ ( ဓာတ်ပုံ ၅ နှင့် ၆ ရှု ) ( ဆွဲပုံ ၅ ရှု )
