| <b>Article Title</b> | ရှေးဟောင်း မြန်မာ မြို့တော်များ<br>Ancient Myanmar Cities<br>Rhe" hon"" Mran' ma <sup>-</sup> mruì' to' mya <sup>-</sup> " | | | |

# ဗိဿနိုးမြို့ဟောင်း

ဦးအောင်သော်

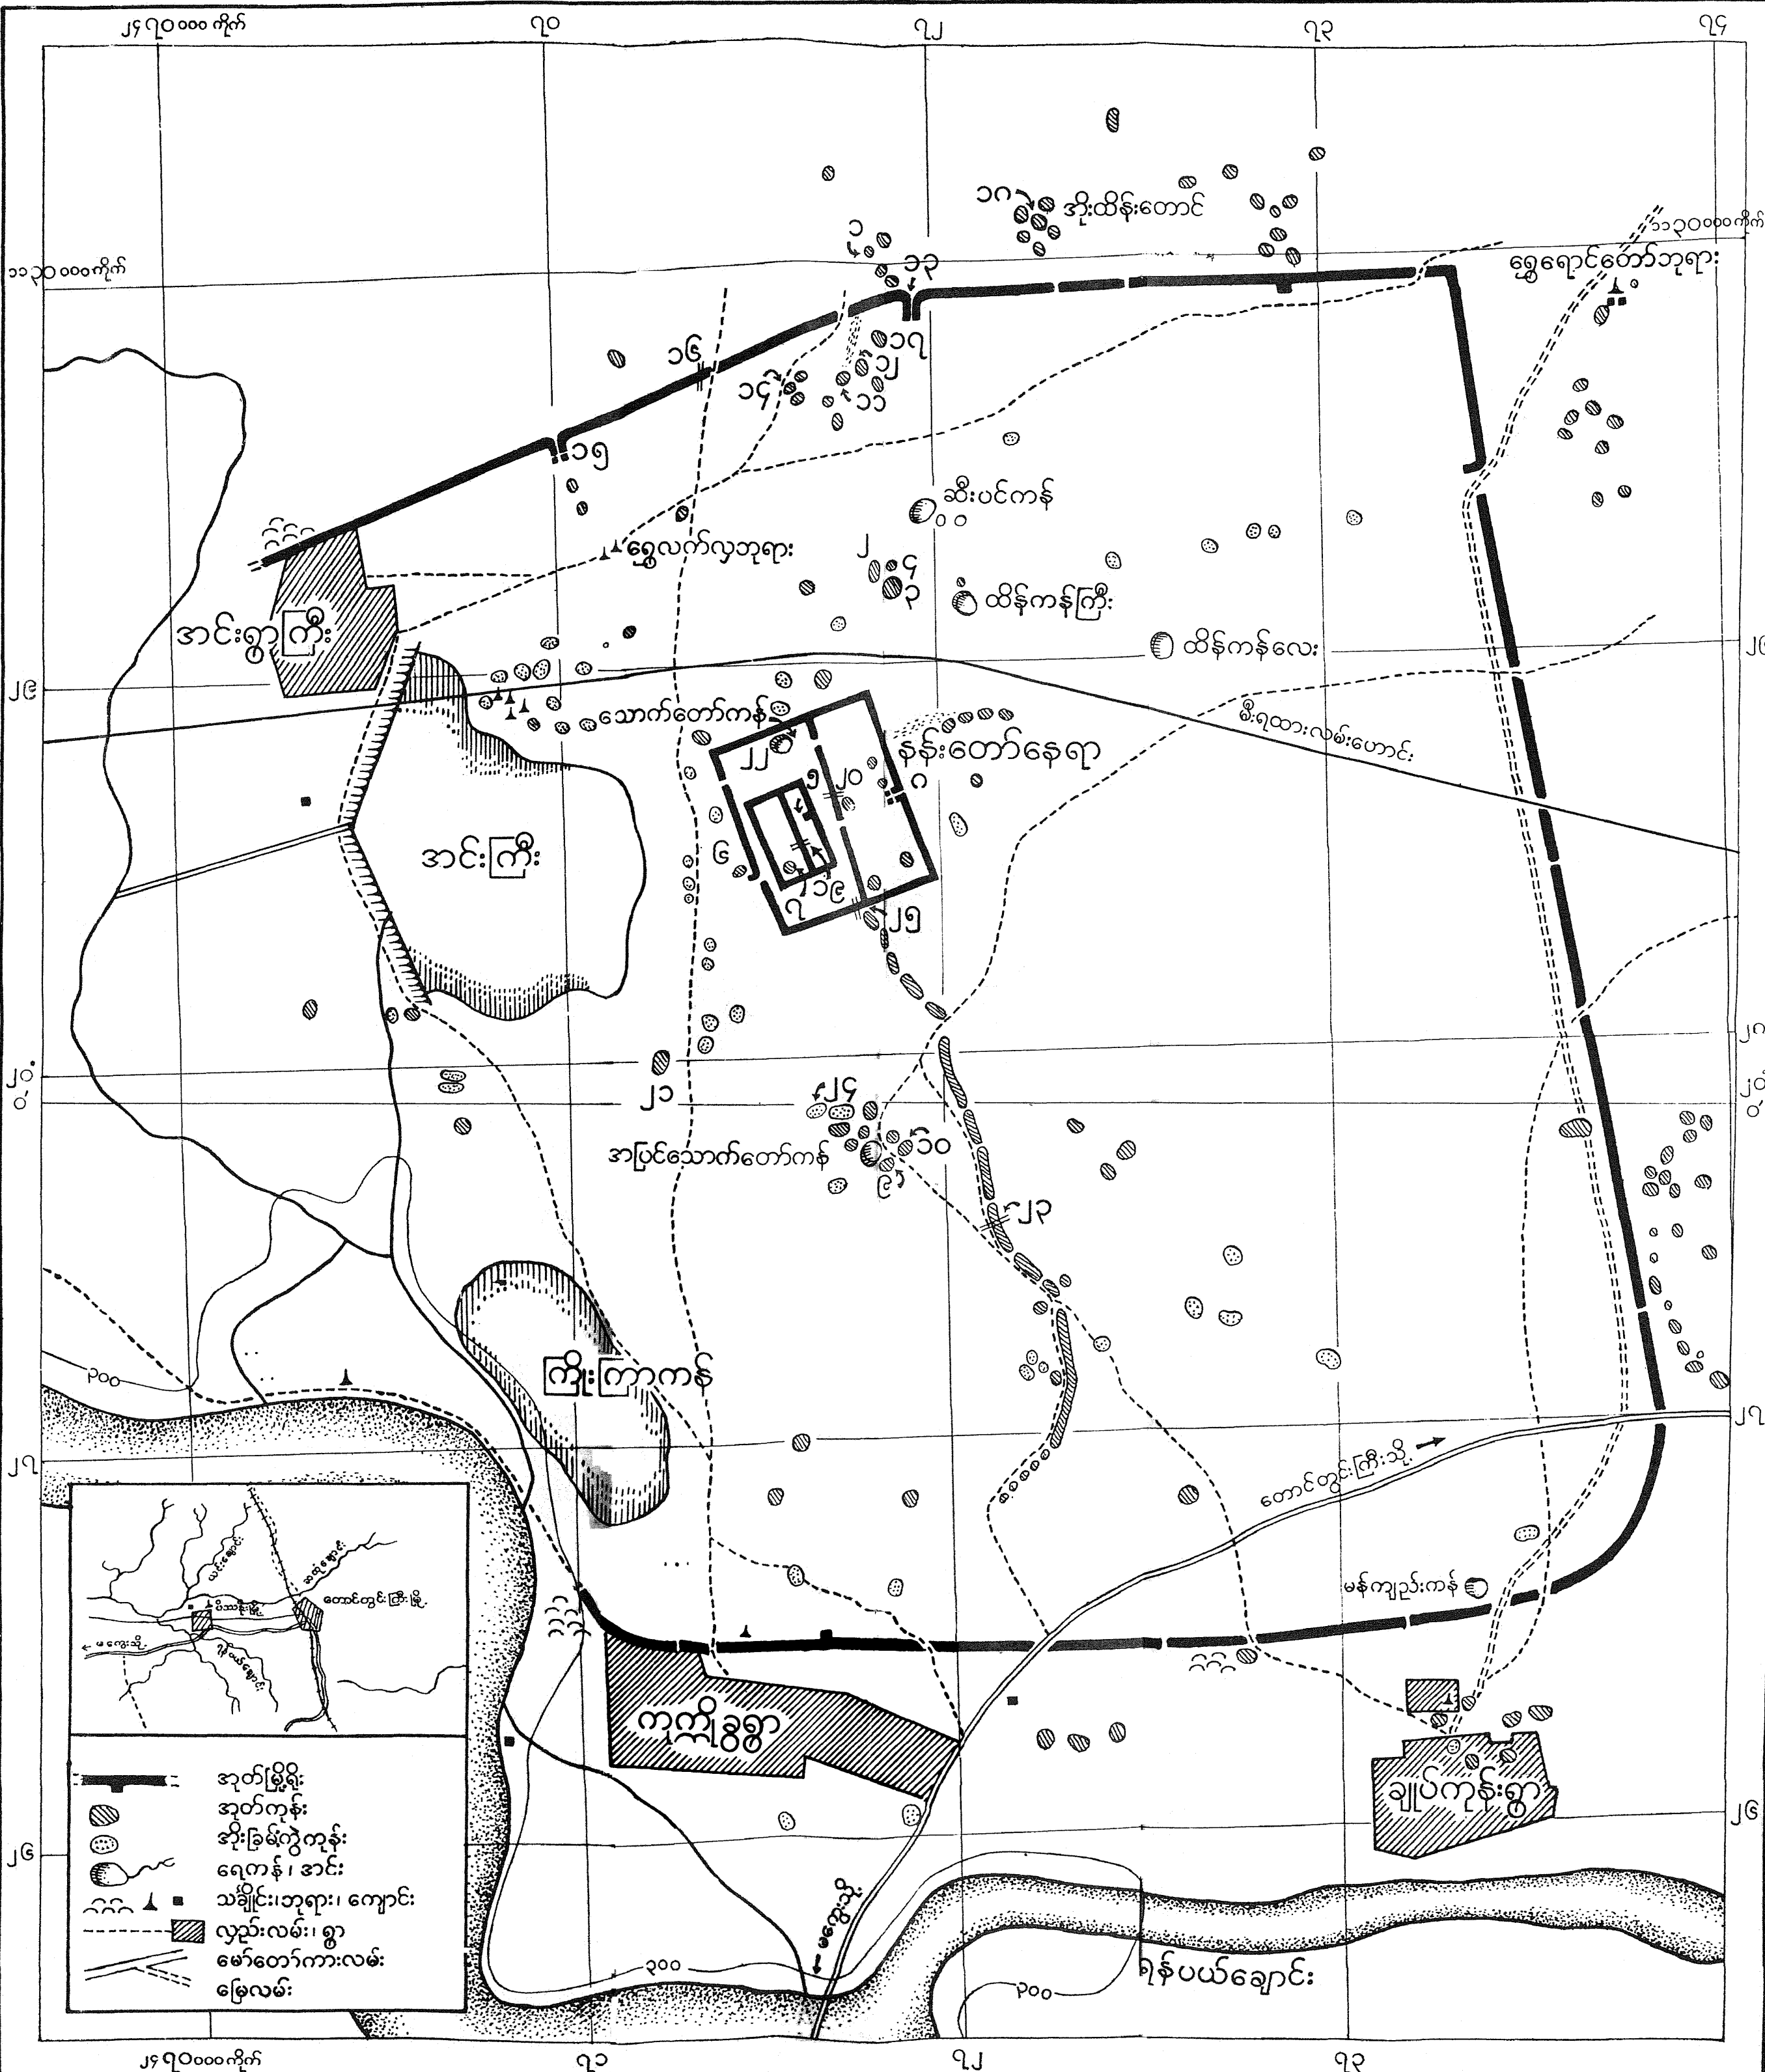
မိသနိုး ၊ မြို့ဟောင်း ၊ နေရာမမြဲပုံ

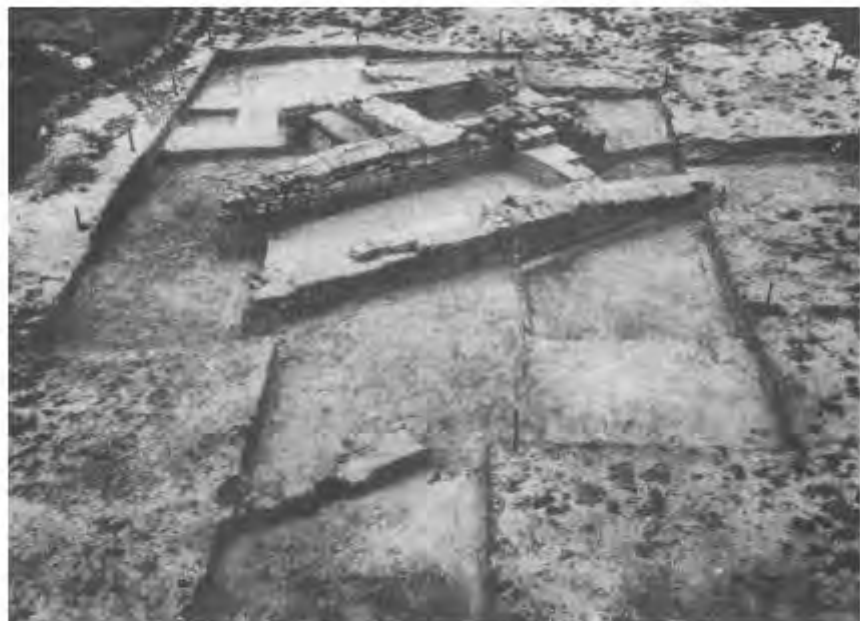
အမှတ် ၁၊ သင်္ချိုင်းကျွန်းဘူးဖော်ပြီး တွေ့ရပုံ။

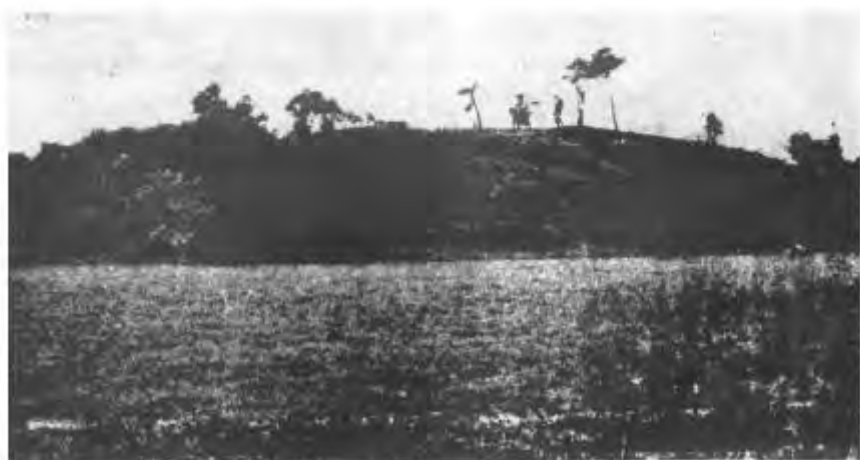
အမှတ် ၂၊ ထုတ်ကျွန်းမဘူးဖော်သေးမီတွေ့ရပုံ။

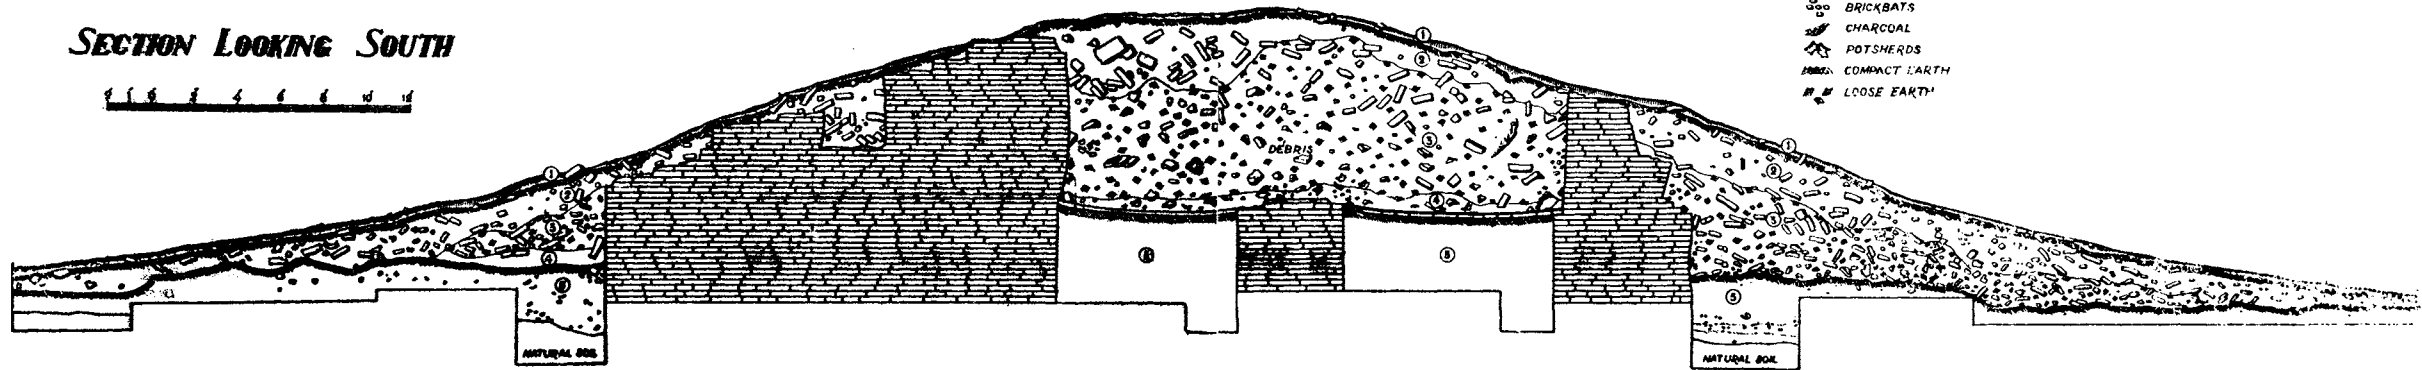
# SECTION LOOKING SOUTH

- BRICKS
- BRICKBATS
- CHARCOAL
- POTSDERDS
- COMPACT EARTH
- LOOSE EARTH

အမှတ် ၂၊ အုတ်ကျွန်း တူးဖော်ပြီး ဖြတ်ပိုင်းပုံစံ။

ဤကုန်းသည် အိုးခြေ အိမ်ခြေအဖြစ် တစ်ကြိမ်တစ်ခါမျှသာ အသုံးပြုသွားသော အုတ်တိုက်အဆောက် အအုံကြီးတစ်ခု ပြိုပျက်ရာမှ စုပုံမိုးမောက်နေသော အုတ်ကုန်းကြီးပင် ဖြစ်သည်။ အကြိမ်ကြိမ်အဖန်ဖန် အိုးအိမ်တည်ထောင်ရာမှ ဖြစ်ပေါ်သော မြေလွှာများကဲ့သို့ ခေတ်အပိုင်းအခြားကို ထင်ရှားပေါ်လွင်စေ သည့် အဆင့်ဆင့်ကွာခြားမှုများကို မတွေ့ရသော်လည်း အုတ်ကျိုးအုတ်ပဲများ အထပ်ထပ်ဖြစ်ပေါ်နေသည့် အလွှာတို့ကို ထောက်ချင်၍ ဤအဆောက်အအုံကြီး မည်သို့ပျက်စီးယိုယွင်းခဲ့ပုံကို ခန့်မှန်းနိုင်သည်။ လွန်ခဲ့သောနှစ်ပေါင်း ၃၀ ခန့်က တောင်တွင်းကြီးမှ ပထမနဂိုလိုသို့ ဖောက်လုပ်ပြီးခဲ့သော မီးရထားလမ်း ( သို့သော် ထိုရထားလမ်းကို မဖွင့်ဖြစ်ခဲ့ချေ ) သည် ဗိဿနိုးမြို့ဟောင်းကို ဖြတ်သွားသည်။ ထိုစဉ်က ရထားလမ်းခင်းရန်အတွက် မြို့ရိုးနှင့် အုတ်ကုန်းများမှ အုတ်ဟောင်းများကို တူးဖော်သယ်ယူအသုံးပြုရာ တွင် ယခုအုတ်ကုန်းကြီးမှလည်း အတော်အတန် ယူဆောင်သွားဖူးသည်ဟု ဆို၏။ အုတ်ကုန်း၏ အထက် ၌ နှစ်နေရာခန့်တွင် အနည်းငယ်ချိုင့်နေသည်မှာ ထိုကဲ့သို့ အုတ်တူးခြင်းခံရသောကြောင့် ဖြစ်ဟန်တူ၏။ ယင်းချိုင့်ရာများမှလွဲ၍ မူလအမြဲအပျက်အတိုင်း အုတ်ကုန်းကြီးတည်ရှိနေသည်မှာ ထင်ရှား၏။ ယခုတူး ဖော်သည့်အခါတွင် ဖြတ်ပိုင်းမြေခုံရံများကို လေ့လာရာ မြေလွှာများသည် အပြတ်အလပ်မရှိ တစ်လွှာကို တစ်လွှာ ပိတ်ဖုံးကာ တည်နေသည်ကို တွေ့ရ၏။

အဆောက်အအုံ၏ ပတ်လည်မြေပြင်ထက်၌လည်းကောင်း၊ အုတ်ခုံသမံတလင်းအထက်၌လည်းကောင်း မီးသွေးနှင့်ပြာများပါဝင်သော မြေလွှာတစ်ထပ်ကို တွေ့မြင်ရ၏။ ဤအလွှာဖြစ်ပေါ်ရခြင်းမှာ အုတ်တိုက် ကို မီးလောင်ရာ၌ ရွေးဦးစွာ သစ်သားတံခါးပေါင်နှင့် တံခါးရွက်များ၊ သစ်သားဖြင့်ပြီးသော အစိတ်

အပိုင်းများကို မီးလောင်ကျွမ်းမှုကြောင့်ဖြစ်ရာအဆောက်အအုံ မီးလောင်ပျက်စီးသွားကြောင်း ခိုင်လုံသော အထောက်အထား ဖြစ်ချေသည်။ ထိုမြေလွှာအထက်တွင် အုတ်ကျိုးအုတ်ပဲနှင့် ပြာမှုန်များရောနေသော မြေနီသရွတ်များ တည်ရှိနေ၏။ သစ်သားအစိတ်အပိုင်းများ မီးလောင်သည့်အခါ၌ ဆက်စပ်နေသော အုတ် အင်္ဂါတေတို့ကိုပါ မီးဟပ်သဖြင့် မီးဒဏ်ပြင်းပြမှုကို မခံနိုင်ဘဲ ပြိုပျက်သော အစိတ်အပိုင်းများ စုပုံကျရောက် လာခြင်းကြောင့် ဤအလွှာဖြစ်ပေါ်ခဲ့ရလေသည်။ မီးလောင်စာများသည် အလယ်ပိုင်း၌တည်ရှိ၍ ဖိနှိပ်မှုကို ခံရသော်လည်း သိပ်သည်းခြင်းမရှိဘဲ ပွပွရွရွဖြစ်နေသည်။ ထိုအထက်၌ကား ကျစ်လစ်စွာလွှမ်းထပ်နေ သော အုတ်ကျိုးလွှာတစ်လွှာကို သတ်မှတ်နိုင်၏။ မီးဒဏ်ကိုတိုက်ရိုက်မခံရဘဲ ဖရိုဖရဲ ကျန်ရစ်နေသေးသည့် အစိတ်အပိုင်းတို့သည် ဆက်လက်မတည်တံ့နိုင်တော့ဘဲ တစ်စတစ်စ ပြိုကျလာရာမှ ထိုအလွှာ ဖြစ်ပေါ်လာ ခြင်းပေတည်း။ ထို့ကြောင့် အုတ်ကျိုးနှင့် သရွတ်မှုန့်တို့သည် မီးလောင်သောအလွှာအထက် ပိုမိုလတ်ဆတ် ကာ နီရဲနေ၏။ သိပ်သည်းမှုလည်း ရှိ၏။ အထက်ဆုံး မြေလွှာမှာကား နှစ်ပရိစ္ဆေဒကြာမြင့်စွာ သစ်ပင် ပေါင်းပင်များ ပေါက်ရောက်ခဲ့ခြင်းကြောင့် ဖုံးလွှမ်းနေသောမြေလွှာ ဖြစ်လာ၏။ ဤကုန်းတွင် မြေလွှာများ မည်မျှအထိရှိသည်ကိုလည်းကောင်း၊ ပကတိမြေသို့ရောက်အောင် မည်မျှ စောက်ချတူးဖော်ရမည်ကိုလည်း ကောင်း သိရှိနိုင်ရန် ရှေးဦးစွာ အရှေ့အနောက်တန်းနေသော အကွက်များအနက် အုတ်ကုန်း၏ အလယ် ကို ဖြတ်ကျော်သွားသော အတန်းတွင် အရှေ့ဘက်ပိုင်းမှ စတင်တူးဖော်ခဲ့လေသည်။ ဤသို့ဖြင့် အထက်၌ ဖော်ပြသော မြေလွှာအဆင့်ဆင့်ကို တွေ့မြင်ရ၍ အုတ်ကုန်း၏ဖြတ်ပိုင်းပုံကို စံပြအဖြစ်ဖြင့် အထောက် အထားပြုနိုင်ရန် လုပ်ငန်းသိမ်းလုနီးအထိ မဖျက်ဘဲ ထားရှိခဲ့သည်။

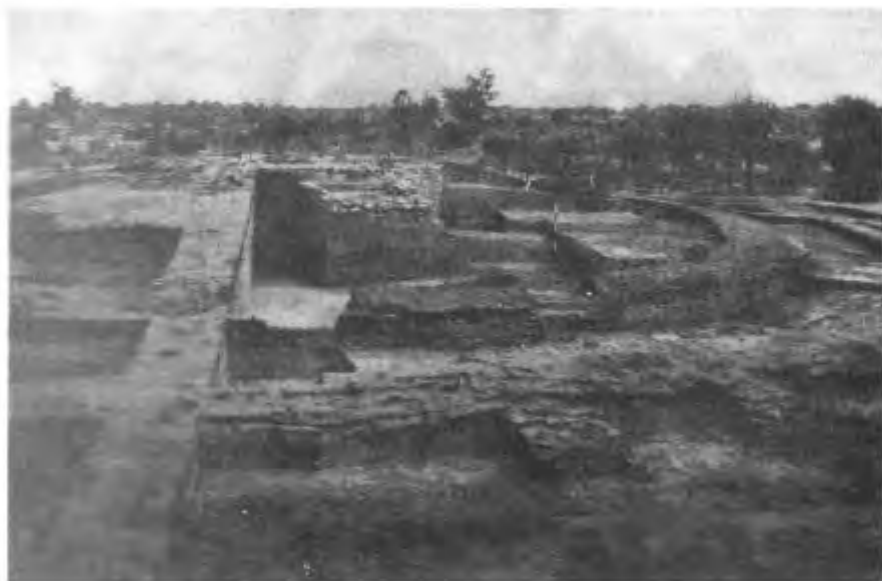
အမှတ် ၃၊ ကုန်းမှ ရွတ်အဆောက်အဦပေါ်ပေါက်လာပုံ။

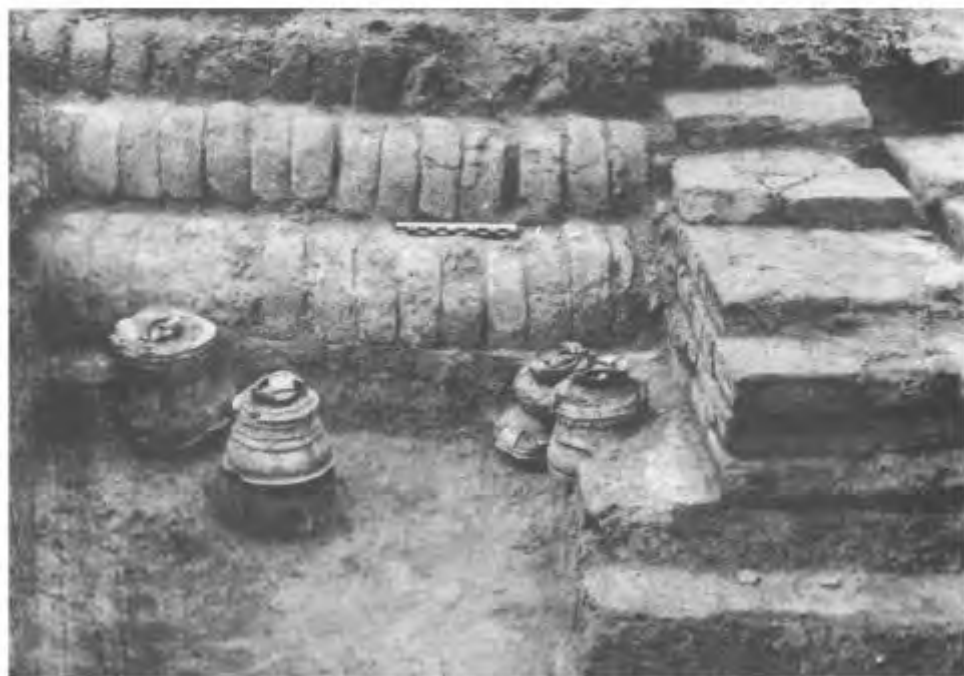
အမှတ် ၁၂၊ အဆောက်အဦမှ အစိုးအိုးများပေါ်လာပုံ။

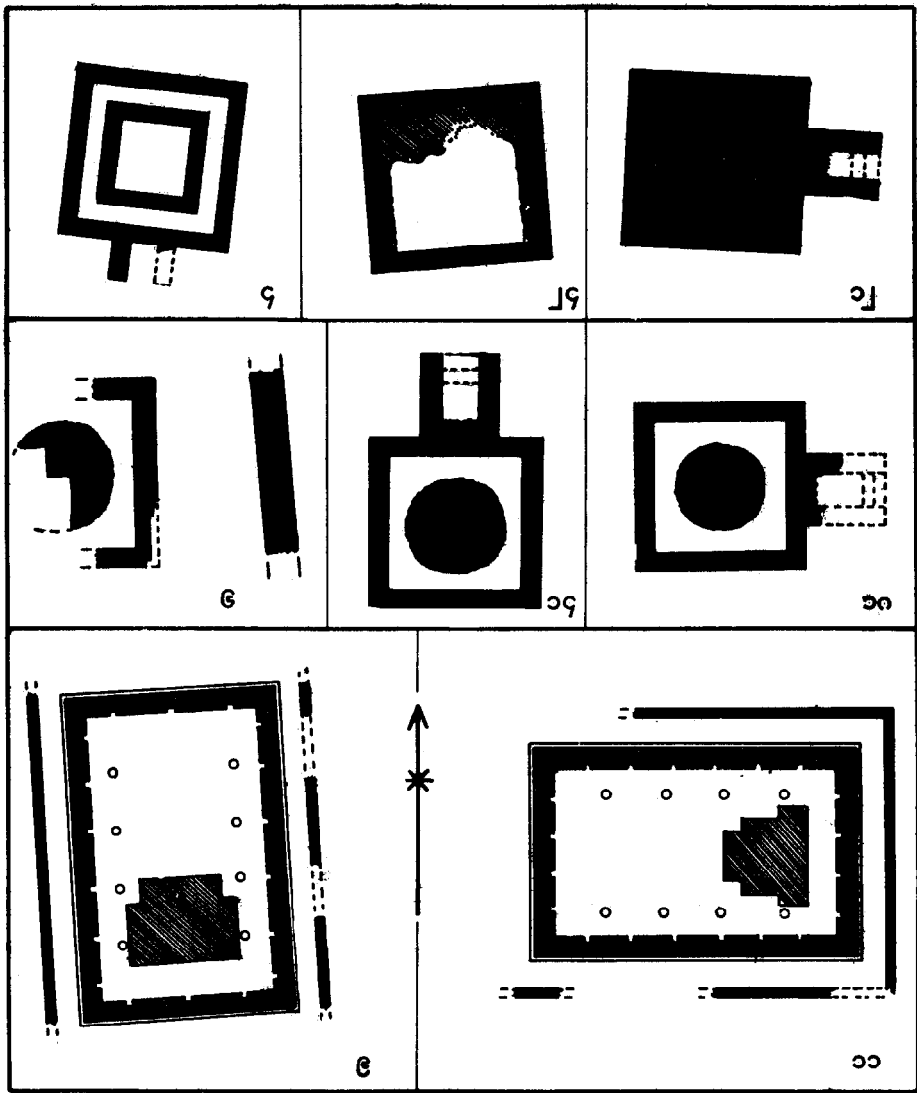
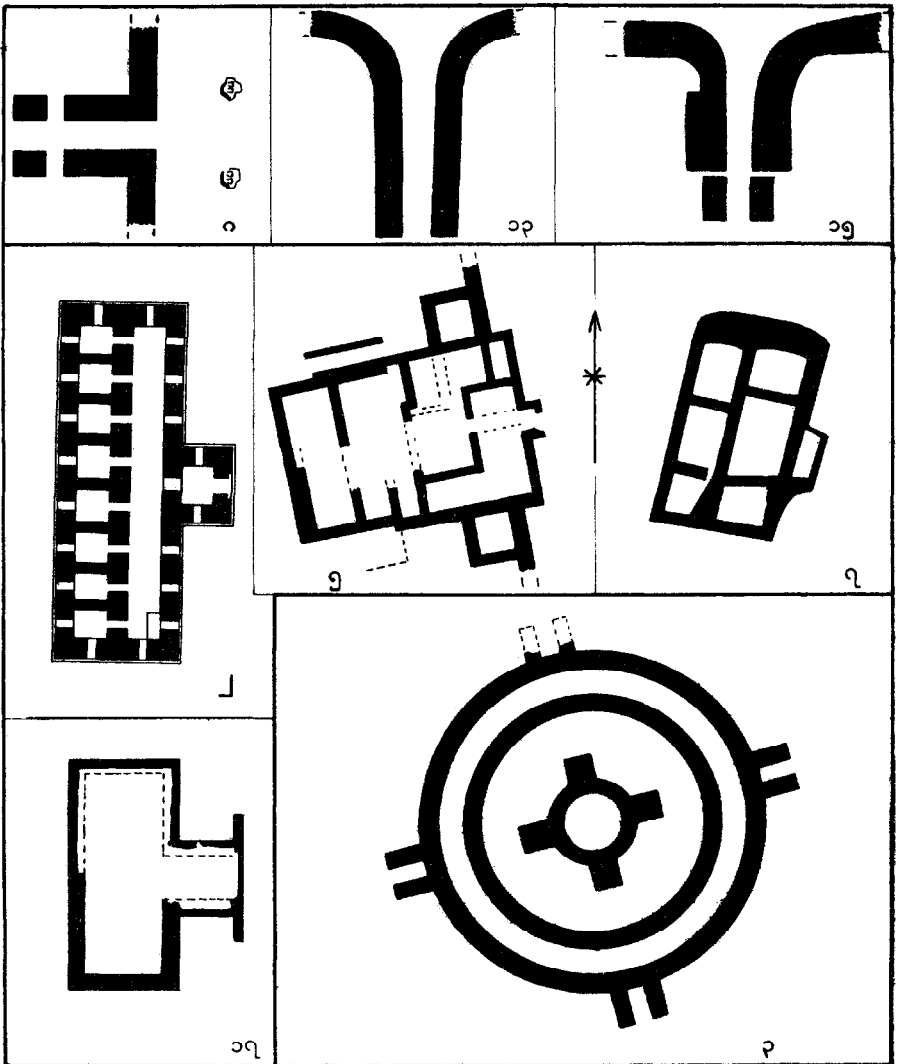
ဗိဿနိုးမြို့ပေါက်များနှင့် အုတ်အဆောက်အဦပန္နက်ပုံများ။
